#053 | Hematoma en Diferido: Complicación Poco Frecuente de Cardiodesfibrilador Implantable

1 - Instituto de Cardiología Integral.

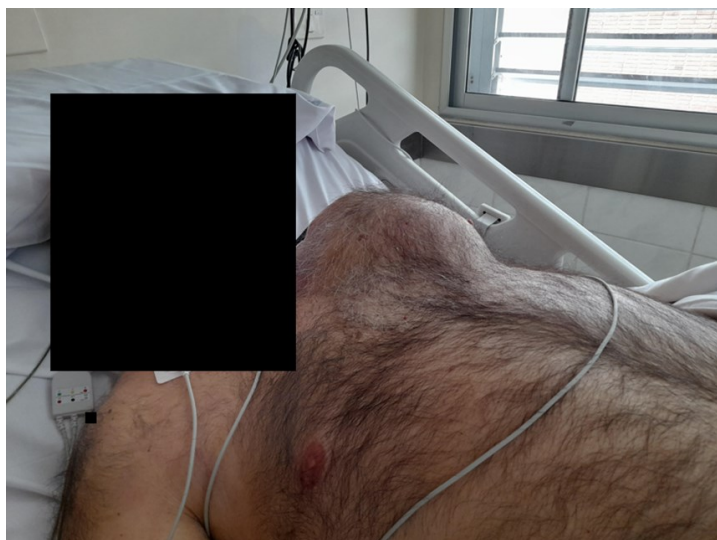
Figura 1. Fotografía del paciente en la cual se evidencia el hematoma subclavicular izquierdo de grandes dimensiones.

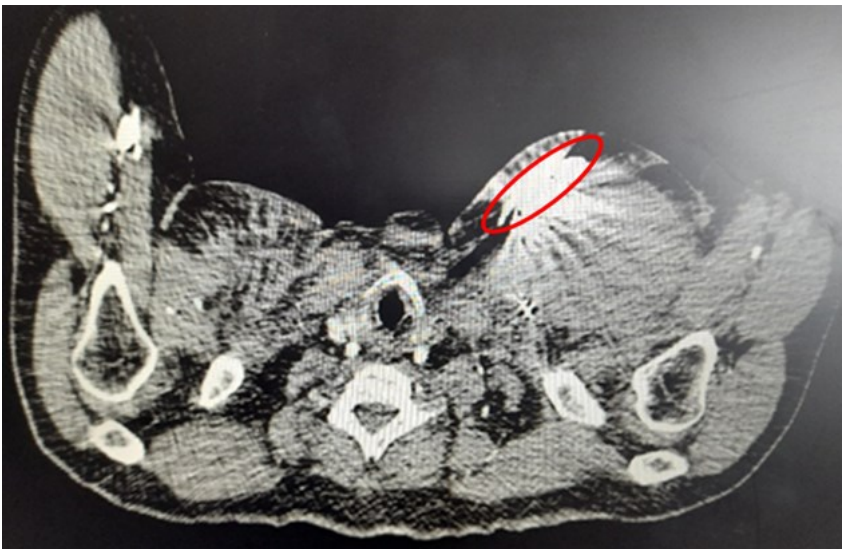
Figura 3. TC de tórax – corte axial. La colección se encuentra por debajo del generador del dispositivo, en región subpectoral.

Hematoma subpectoral que aparece meses luego del implante de CDAI, secundario a sangrado activo como consecuencia de reiteradas descargas del CDAI en paciente anticoagulado con Warfarina con INR elevado que requiere intervención para evacuación y hemostasis. No encontramos ningún caso reportado en la literatura.
