## #054 | Detección de complicaciones precoces en el implante de marcapasos.

1 - CASMU.

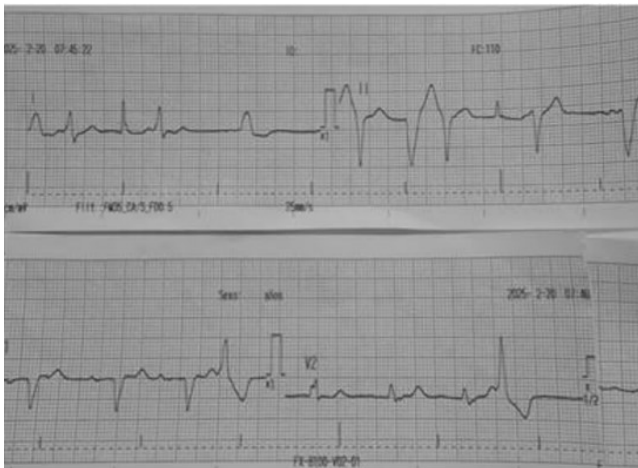
Registro electrocardiográfico post implante.

El ECG post implante mostró RS con intervalo PR largo, ausencia de sincronía AV por el MP, captura ventricular con morfología adecuada (BCRI) y EV multifocal frecuente, no presentes en el ECG pre implante. En la Rx Tx se observó electrodo auricular mal posicionado, probablemente en VD. Estos datos permitieron plantear la migración del electrodo auricular. Para descartar otras complicaciones, se realiza ETT a pie de cama, que descarta derrame pericárdico y muestra ingreso de ambos electrodos por AD, discurrir por válvula tricúspide hasta alojarse, ambos, en VD, uno a nivel septal medio y otro en pared lateral.

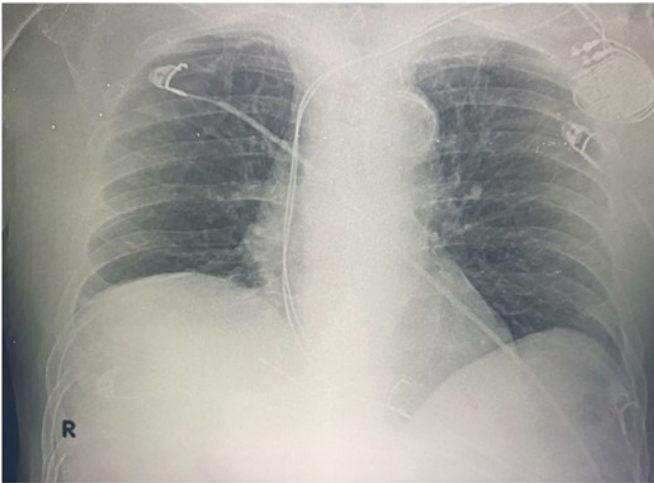
Rx Tx post procedimiento

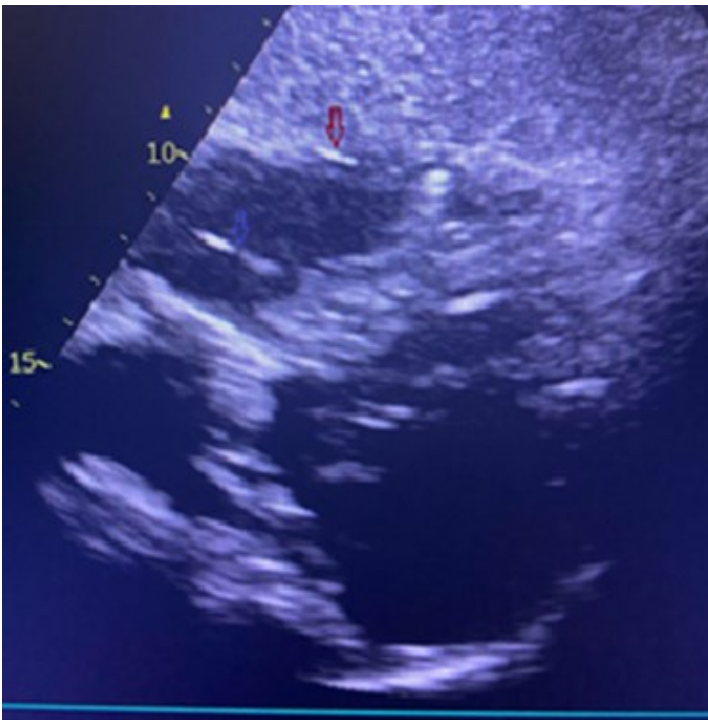
ETT evidencia electrodo en pared lateral de VD (flecha roja) y electrodo en septum de VD (flecha azul).

El paciente reingresa a sala de electrofisiología, se reposiciona electrodo auricular en orejuela derecha. Controles posteriores mostraron ECG con ritmo de MP, adecuado sensado auricular y captura ventricular; en la Rx Tx ambos electrodos normoposicionados.
